Étude BCA Expertise - ONISR

# ANALYSE DE LA SINISTRALITÉ DES DEUX-ROUES ET IDENTIFICATION DES ACTIONS DE SÉCURITÉ ROUTIÈRE

# 2022

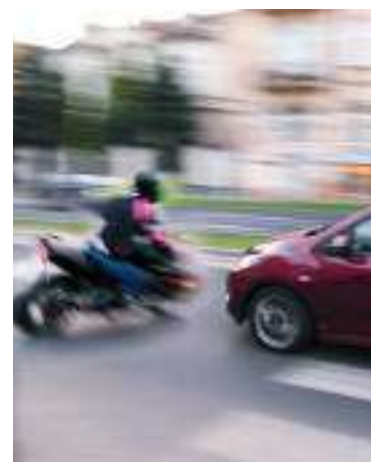
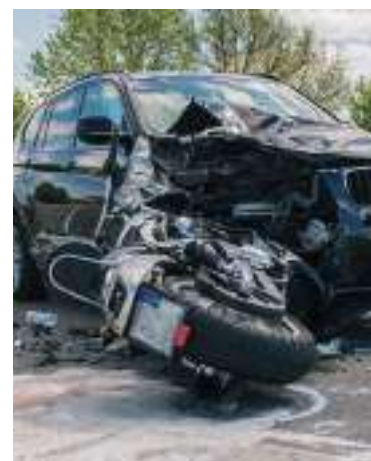
78%

des sinistres de notre étude font suite à un accident de circulation

58%

des dossiers font suite à des collisions avec un ou plusieurs véhicules

18%

des sinistres sont sans cause extérieure (perte de contrôle du véhicule)

Sur les 49 000 dossiers expertisés, au total, 38 208 dossiers font suite à un accident de circulation soit 78% des sinistres de notre étude.

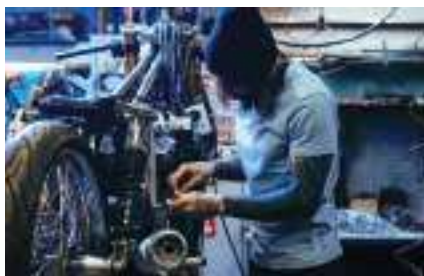
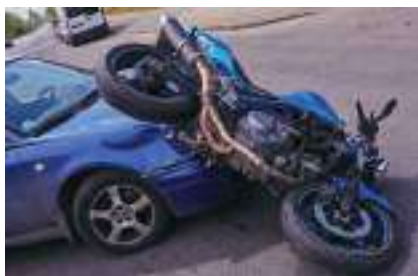
7%

des deux-roues sont  
non-conformes et  
dangereux.

47%

des deux-roues non-  
conformes et dangereux  
sont des cyclomoteurs.

4%

des deux-roues sont  
non-conformes mais  
sans impacts sur la  
sécurité.

La plupart des modifications réalisées par les propriétaires de deux-roues sont majoritairement esthétiques et concernent l'ajout d'accessoires. Cependant, 12% d'entre-eux s'aventurent à modifier mécaniquement leurs véhicules. Ces modifications entraînent des conséquences sur la sécurité et on compte 7% des deux-roues comme étant non-conformes et dangereux. Parmi eux, ce sont 47% de cyclomoteurs potentiellement dangereux pour la sécurité routière.

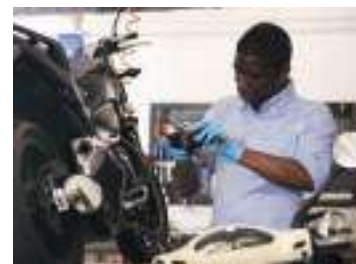
57%

des deux-roues expertisés possèdent au moins un élément de sécurité endommagé suite au sinistre.

24%

des deux-roues expertisés possèdent au moins 3 éléments de sécurité endommagés.

Liste des pièces endommagées lors d'un accident et présentant un danger immédiat pour le deux-roues
